RAPPORT D'ENQUÊTE AÉRONAUTIQUE
A02P0299

RISQUE DE COLLISION

NAV CANADA
TOUR DE CONTRÔLE DE VANCOUVER
VANCOUVER (COLOMBIE-BRITANNIQUE)
LE 20 NOVEMBRE 2002

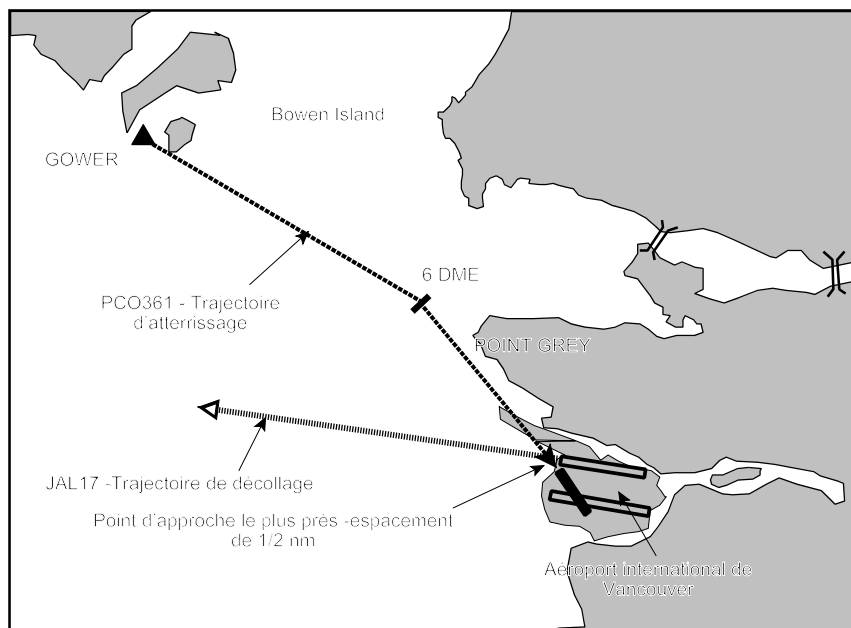
Figure 1. Schéma de l'aéroport et des trajectoires de vol des appareils

Le vol PCO361 était un vol selon les règles de vol à vue (VFR) de Comox à Vancouver. À 11 h 47, au point de compte rendu GOWER (figure 1), le pilote a communiqué avec le contrôleur

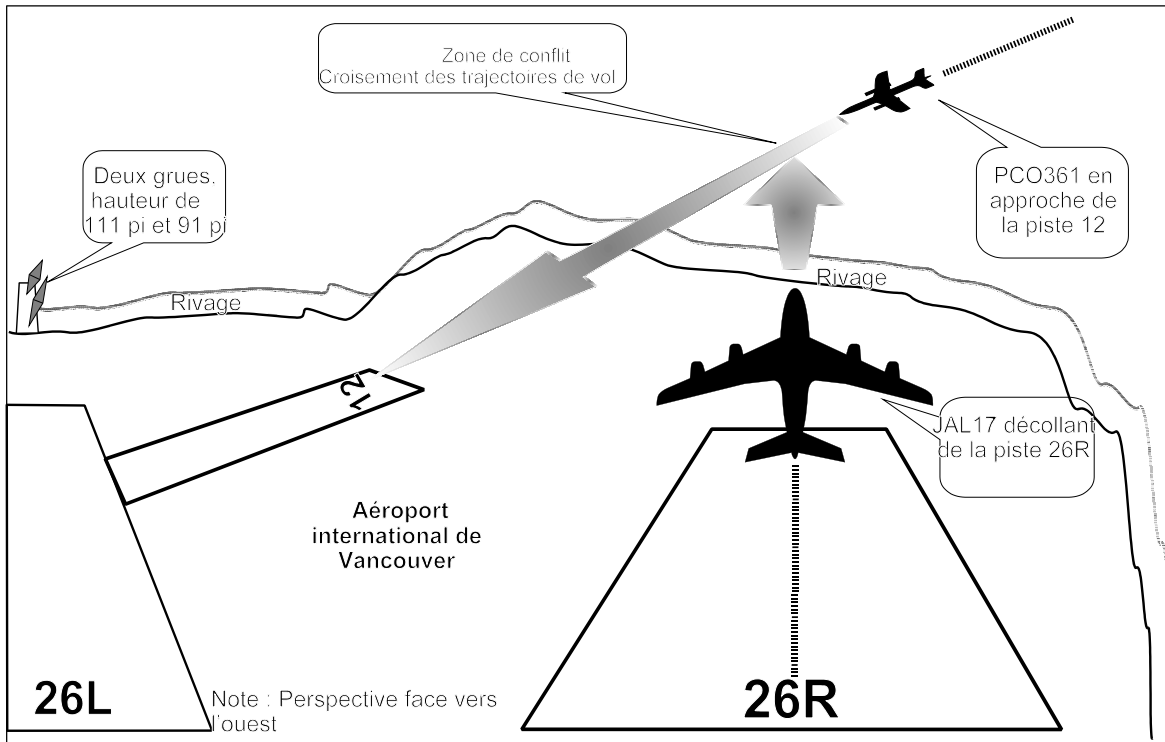
Figure 2.

Après avoir autorisé le vol JAL17 à décoller, le contrôleur nord de la tour a tenté de manipuler la fiche électronique de progression de vol sur le système étendu d'affichage informatisé (EXCDS) pour indiquer que l'appareil avait décollé. Ce système est relié à tous les postes de la tour de Vancouver ainsi qu'à l'unité de contrôle terminal, et il permet de réduire les communications verbales. Alors que le vol JAL17 en était encore à sa course au décollage, le contrôleur nord de la tour a aperçu un appareil en approche du nord-ouest. Il a alors interrogé le contrôleur sud de la tour, lequel lui a affirmé qu'il s'agissait d'un vol de Pacific Coastal en approche de la piste 12. Le contrôleur sud de la tour a demandé au contrôleur nord de la tour quelles mesures prendre. Le contrôleur nord de la tour a recommandé que l'on avertisse l'appareil en approche de conserver une vitesse élevée, car il semblait alors qu'il allait traverser la trajectoire de décollage de la piste 26R, devant le vol JAL17 (figure 2).

À 11 h 53, le contrôleur sud de la tour a demandé au vol PCO361 de conserver sa vitesse élevée et l'a averti de la présence d'un avion en train de rouler sur la piste 26R. Les deux pilotes du vol PCO361 ont vu le Boeing 747 se diriger vers eux et s'envoler de la piste 26R. Ils ont immédiatement incliné l'appareil à droite, augmenté le taux de descente et augmenté les réglages de puissance moteur. Dès que les pilotes ont vu qu'ils s'étaient suffisamment éloignés de l'appareil qui décollait, ils se sont de nouveau dirigés vers la piste 12 et ils ont atterri sans autre incident. Le vol PCO361 avait traversé la trajectoire de décollage de la piste 26R à 0,5 mille marin devant le vol JAL17 qui décollait et à quelque 100 pieds au-dessous du profil de décollage de ce dernier. Rien n'indiquait que l'équipage du vol JAL17 avait vu l'autre appareil.
